# Liegenschaftsentwässerung: zum Schutz unseres Grundwassers

**Auftraggeber**  
 Burgergemeinde Bern, Domänenverwaltung

**Objekt**  
 Worbstrasse 97 + 97A, Muri-Gümligen  
 Liegenschaftsentwässerung Gewerbeobjekt

**Zeitlicher Ablauf**  
 Sanierungskonzept Feb. 2013  
 Realisierung Jun. 14 - Sep. 14

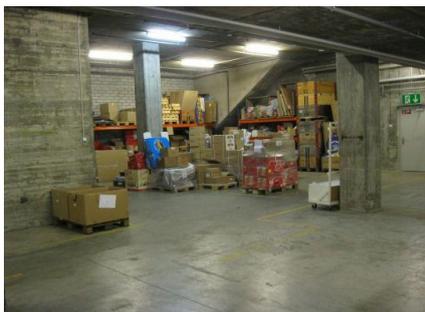
Erschwerte Zugänglichkeit / Boden vorgespannt / Dachentwässerung in Säulen

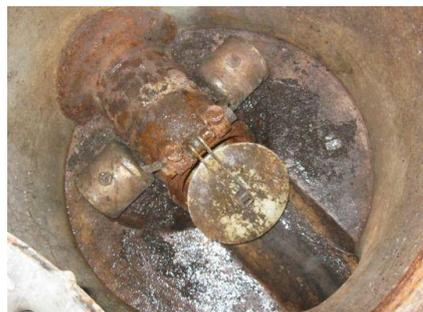
nicht mehr funktionierende Armaturen

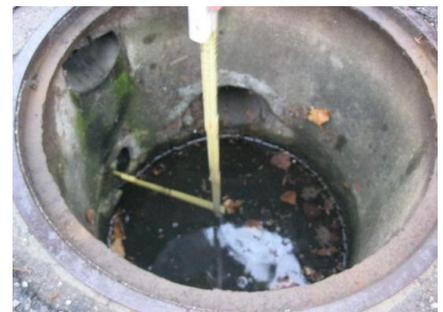
fehlende Schachtausrüstung
