Liegenschaftsentwässerung: zum Schutz unseres Grundwassers

Auftraggeber	
Amt für Grundstücke und Gebäude (AGG)	
Objekt	
Reiterstrasse 11, 3011 Bern	
Kosten	
Planer	CHF 35'000
Untersuchung / Sanierung	CHF 130'000
Zeitlicher Ablauf	
Vor- und Bauprojekt	Feb. 22 - Mär. 22
Realisierung Sanierungen	Mai 22 - Jun. 22
Zusatzauftrag Untersuchungen	Mai 22 - Jun. 22
Zusatzauftrag Massn.planung	Jul. 22 - Aug. 22

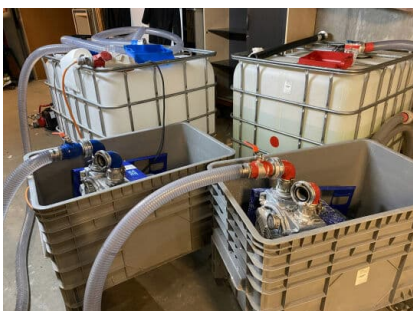
Komponenten für die Rohrbefüllung zwingend getrennt anwenden – kommen diese miteinander in Berührung, bildet sich ein sandsteinartiges Konglomerat.

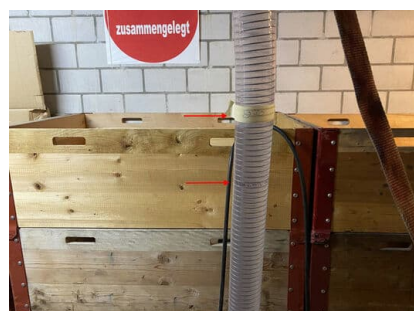
Wassersäule mit Sanierungskomponente mind. 2 m. Pfeil oben: Ausgangspunkt Rohrbefüllung, Pfeil unten: aktueller Stand Rohrbefüllung, Differenz = Verlust durch Undichtigkeiten

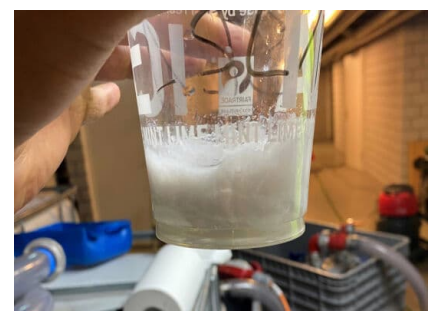
Ergebnis nach Mischung der beiden Komponenten
