Wassertransport: Der Schwerkraft entgegen

Auftraggeber
Wasserversorgung Heiligenschwendli

Objekt
Sanierung Pumpwerk Multeneegg

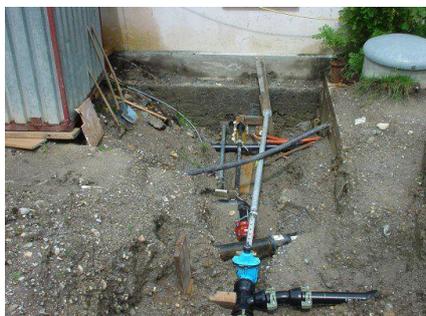
Baracke und Leitungen für Provisorium

Pumpen in einer Baracke neben dem Pumpwerk installiert, die Leitungen kurzgeschlossen und eine prov. Steuerung eingerichtet. Es darf festgehalten werden, dass die Versorgung mit Trinkwasser, trotz schwierigen Bedingungen, jederzeit gewährleistet war.
– Während den Sanierungsarbeiten musste festgestellt werden, dass die Grundmauern des Pumpwerkes mit einem Beton von sehr schlechter Qualität ausgeführt wurden. Eine Innenbeschichtung stellte sich als unge-

nügende Massnahme für einen wasserdichten Beton heraus. Das gesamte Pumpwerk musste ausgegraben und mit Umfassungswänden aus wasserdichtem Beton eingefasst werden. Da die Baracke mit der Pumpe für das Provisorium im Bereich der Baugrube lag, musste im Zusammenhang mit den Aushubarbeiten das gesamte Provisorium vom Pumpwerk weg verschoben werden.

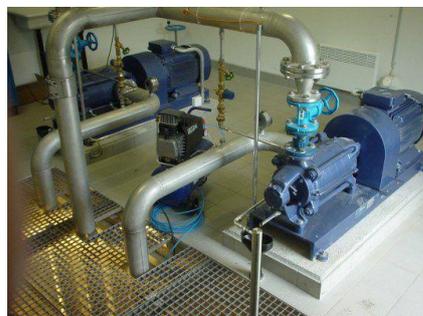
Pumpen im EG angeordnet

– Das Pumpwerk wurde ausgeschlachtet und sämtliche Innereien entfernt. Ebenfalls entfernt wurde die Zwischendecke zwischen EG und UG. Die Zulaufschächte verblieben in ihrem Zustand. Neu ist die Wasserkammer über eine Drucktüre von einem Trockeneinstieg mit Gitterrostabdeckung aus begehbar. Die beiden neuen Pumpen sind im EG angeordnet. Da das Pumpwerk während der Bauzeit ausser Betrieb genommen werden musste, war ein Provisorium notwendig. Dazu wurde eine der alten

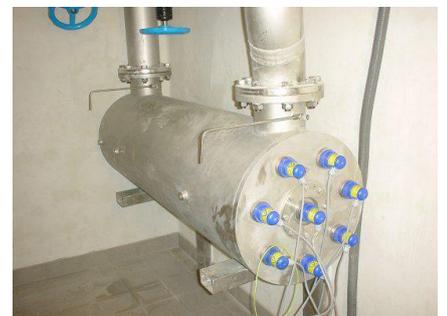
UV-Anlage
