Wasserspeicherung: Sorgt für den nötigen Ausgleich

Auftraggeber	
Wasserversorgung Stregelbach	
Objekt	
Sanierung Reservoir Weissberg	
Kosten	
Sanierung Reservoir	CHF 630'000
Zeitlicher Ablauf	
Bestandesaufnahmen Konzept	Aug. 2010
Bauprojekt	Mär. 2011
Baubeginn	Jan. 2012
Inbetriebnahme	Jun. 2012

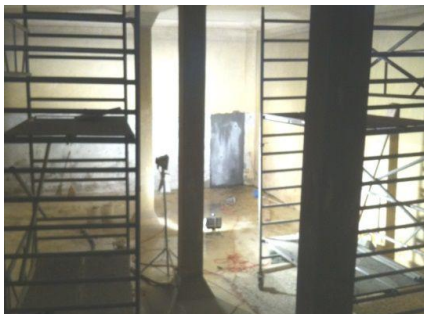
Sanierung der Becken nach dem Sandstrahlen

- Bei der neuen Beckenbeschichtung wurde darauf geachtet, dass beim Sandstrahlen nur das notwendige Material abgetragen wird. Anschliessend wurde als Haftbrücke eine 2 mm dicke Vandex-Cemline-Mörtelschicht aufgetragen und eine Kratzspachtelung vorgenommen, damit die Verbindung zur neuen Beschichtung

mit Vandex Cemline gewährleistet ist.

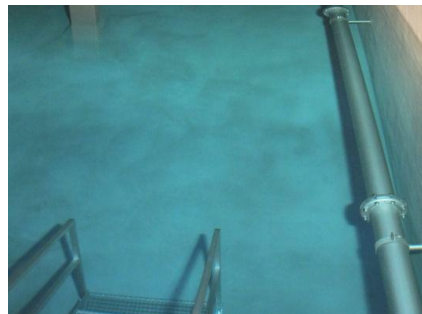
Sanierter Behälter mit neuer Zugangstreppe und neuen Grossrohrinstallationen

- Begehbare Behälter via Drucktüre und Treppe
- Visuelle Kontrollmöglichkeit durch Fenster im Schieberhaus
- Entfeuchter, Luftfilter sowie keramische Bodenbeläge im Schieberhaus
- Korrosionsschutzmassnahmen
