Kanalisation / Entwässerung: Abwasser sicher abgeleitet

Auftraggeber
Gemeinde Aarberg

Objekt
Zustandssanierung Kanalisation der VSA-Stufe "dringend" mit folgenden Techniken:
– Inliner (Berolina-Liner)
– Roboter (Fräsen, Pointliner, etc.)
– Ersatz
– Andere (lokale Sanierungen, Schachtsanierungen, neue Zustandsbewertungen)

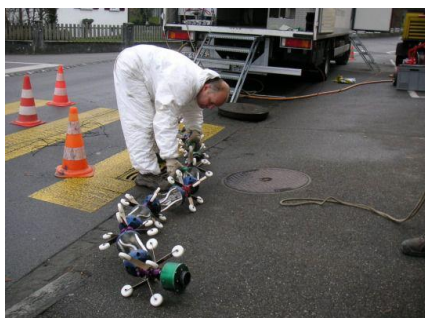
Vorbereitung der UV-Lichterkette für die Aushärtung des Berolina-Liners.

– Berolina-Liner System: Der grosse Vorteil liegt darin, dass der Liner nicht mit Wasser, sondern mit einer UV-Lichterkette ausgehärtet wird. Insbesondere bei grösserem Verkehrsaufkommen ist die damit verbundene Zeiterspar-

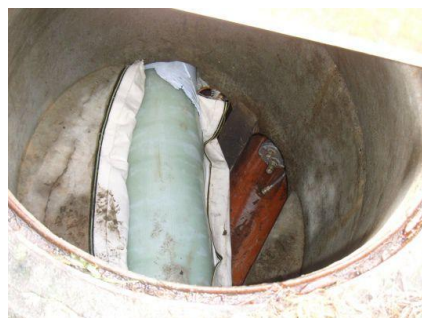
Der Liner wurde über zwei Haltungen durch diesen Kontrollschacht durchgezogen und nach der Aushärtung geöffnet. Rechts im Bild zu sehen, wie der seitliche Zufluss mit einer Absperrblase verschlossen ist.

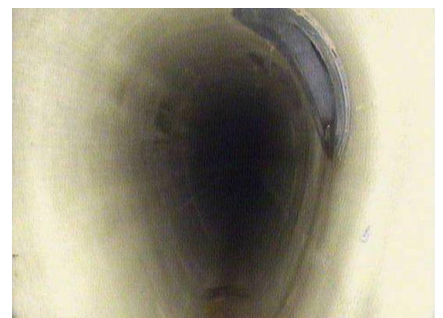
Ei-Profil 450/300 nach der Inlinersanierung, rechts oben ein seitlicher Einlauf, kraftschlüssig eingebunden
