Wasserspeicherung: Sorgt für den nötigen Ausgleich

Auftraggeber
Wasserversorgung Stregelbach

Objekt
Sanierung Reservoir Schützägerten:
- Ersatz Beschichtung in Wasserkammern
- Ersatz Beleuchtung in Wasserkammern
- Trennung Kammerbelüftung
- Ersatz Luftentfeuchter
- örtliche Verrohrung

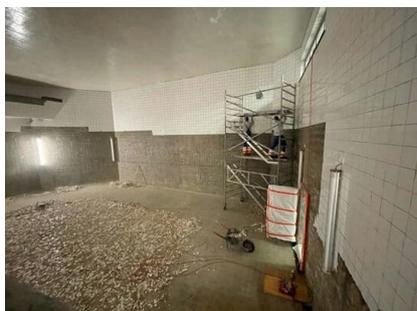
Entfernung der bestehenden Kammerbeschichtung aus Keramikplatten

- Entfernung der bestehenden Kammerbeschichtung aus Keramikplatten inkl. des Plattenklebers (mittels Sandstrahlen)
- Neuaufbringen einer mineralisch-zementösen Beschichtung (Vandex Cemline Nature) in Schichtstärke 20-25 mm (Boden), 15 mm

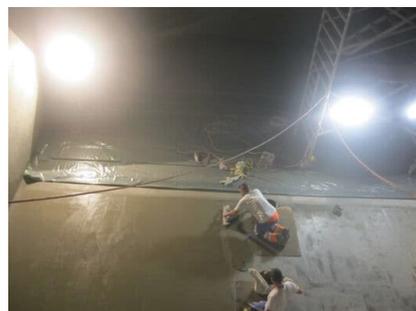
Applikation der mineralisch-zementösen Beschichtung

- (Wände) und 10-12 mm (Decke)
- Installation eines neuen Luftentfeuchters mit höherem Trockenvolumenstrom und örtliche Anpassung der Verrohrung an das Gerät
- Ersatz des bisherigen Feinstaubfilter für beide Kammern durch zwei separate Feinstaubfilter,

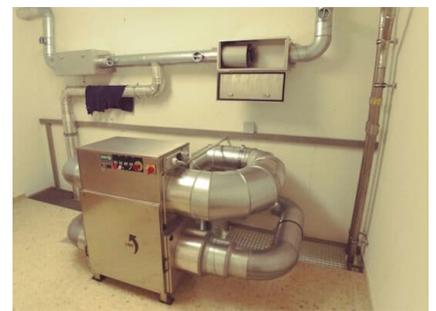
Neu installierter Luftentfeuchter, oben separate Feinstaubfilter pro Kammer

- sodass ein unabhängiger Betrieb beider Kammern möglich ist
- Ersatz bestehender Beleuchtung, sechs LED-Unterwasserleuchten vertikal installiert und zusätzlich zwei in der Überlaufrinne pro Kammer
